## Pekon Batu Kabayan Gunakan Material Asal Jadi, Tim Monev Bersama PDTI Kec. Batu Ketulis Dipertanyakan

Lampung Barat - Pelaksanaan pembangunan jalan rabat beton dengan ukuran panjang 53,3 meter lebar 2 meter dan tebal 15 cm yang berlokasi dipekon batu kabayan kec. batu tulis kabupaten lampung barat yang bersumber dari dana desa tahun anggaran 2022 yang dilaksanakan oleh TPK pekon batu kabayan di duga bermasalah.

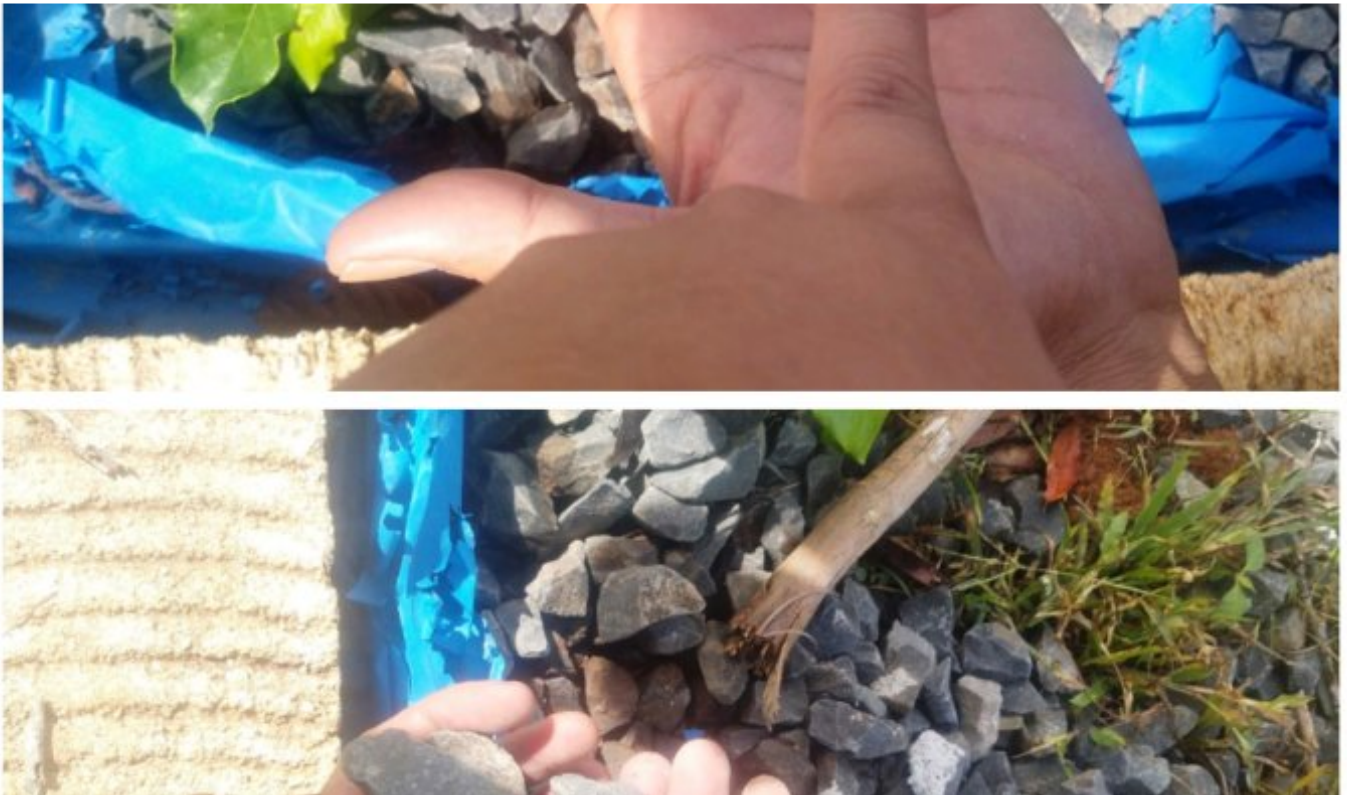
*Rabat beton pekon batu kabayan*

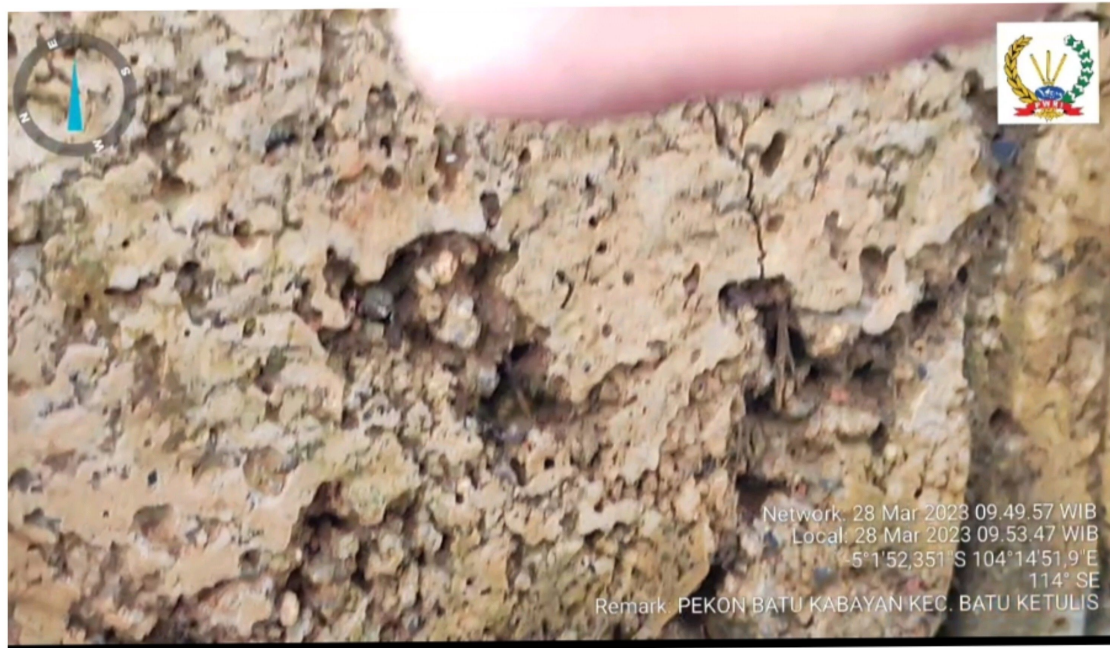
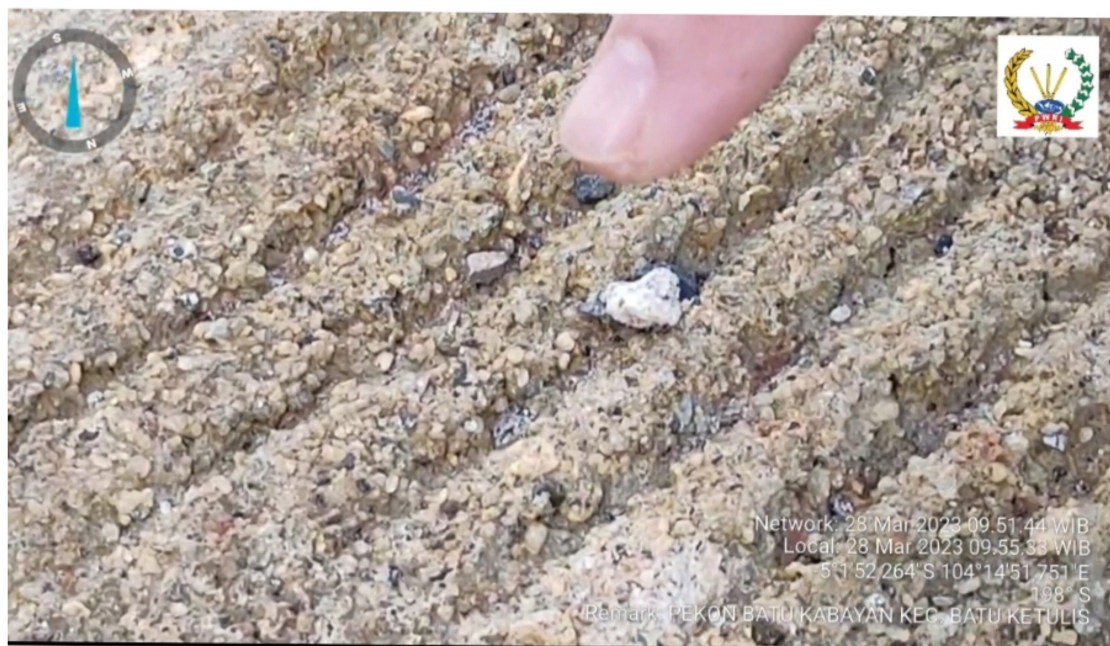
Hal tersebut di sebabkan oleh mutu beton pada bangunan rabat beton yang dihasilkan diduga tidak sesuai dengan mutu beton yang di rencanakan dan diisyaratkan sesuai ketentuan.

1. Ditemukan fakta bahwa performance permukaan bangunan jalan rabat beton

kasar dan berpori.

2. Ditemukan kerusakan beton berupa retakan pada beberapa titik jalan rabat beton di lokasi pekerjaan.
3. Ditemukan sisa tumpukan bahan material agregat batu pecah ukuran 3-5 cm, 3-6 cm dan 3-7 cm, yang diduga agregat batu pecah tersebut digunakan untuk pengecoran pada pekerjaan jalan rabat beton tersebut.
4. Tidak ditemukan item berupa Nomenklatur yang menandakan sebagai informasi terkait uraian kegiatan, sumber dana dan volume pekerjaan yang terbangun, sehingga pelaksanaan pekerjaan tidak dilakukan secara transparan alias kegiatan siluman sesuai dengan UU 14 Tahun 2008 tentang Keterbukaan Informasi Publik.

Kuat dugaan kondisi bangunan jalan rabat beton seperti ini disebabkan oleh kurangnya volume campuran material semen yang tidak sesuai dengan volume campuran material yang di rencanakan dan ditetapkan sesuai ketentuan.
